# ОБОСНОВАНИЕ ВОЗМОЖНОСТИ И НЕОБХОДИМОСТИ ПРОДОЛЖЕНИЯ ЭКСПЛУАТАЦИИ ВЕРТОЛЕТОВ Ми-8 СО СРОКОМ СЛУЖБЫ БОЛЕЕ 25 ЛЕТ

Казань, ноябрь 2018

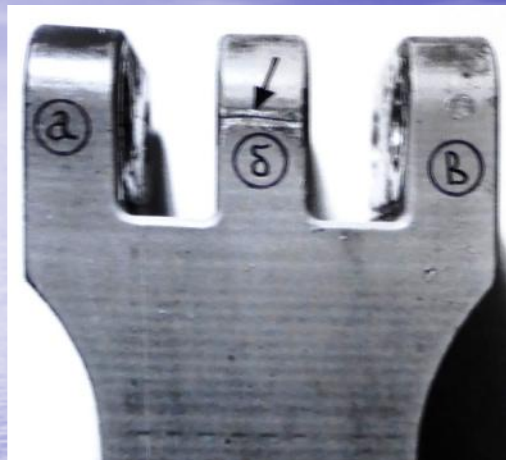
Стык правой половины  
верхней балки с правой  
боковиной

**4 трещины**

RA-24171 – 22 года

RA-24586 – 30 лет

RA-22695 – 30 лет

RA-22586 – 36 лет

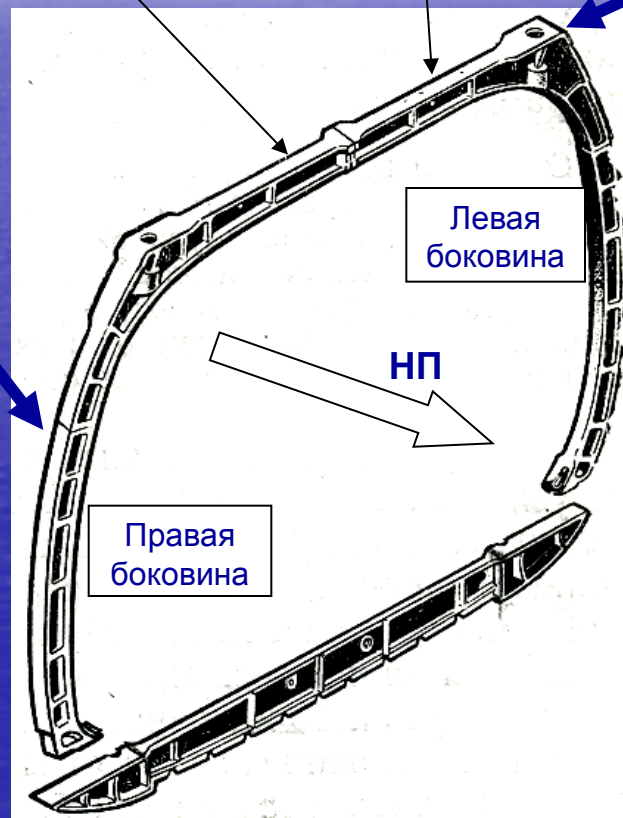
Узел крепления  
редукторной рамы к левой  
половине верхней балки

**1 трещина**

RA-25225

СНЭ – 24489 ч.

**срок службы – 38 лет**

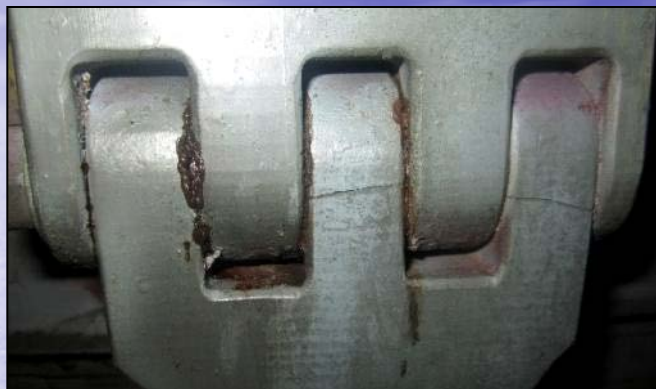
Стык правой половины  
верхней балки с правой  
боковиной

**9 трещин**

RA-27131 – 13 лет  
RA-27069 – 15 лет  
RA-27174 – 17 лет  
RA-27090 – 17 лет  
RA-25172 – 20 лет  
RA-27171 – 22 года  
RA-22951 – 23 года  
RA-27066 – 24 года  
RA-25751 – 26 лет

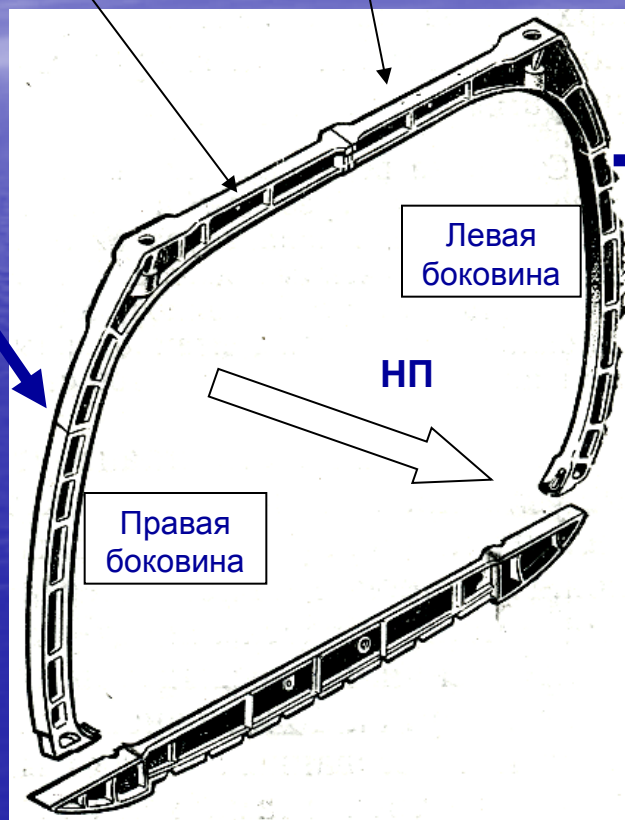
Стык левой половины  
верхней балки с левой  
боковиной  
**2 трещины**

RA-27130 – 24 года  
RA-22990 – 26 лет

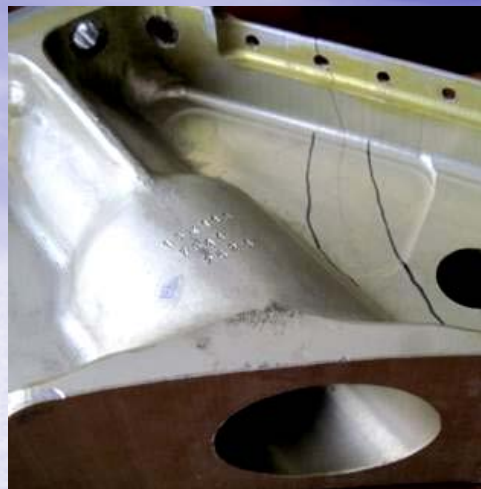
Узел крепления редукторной  
рамы к левой половине  
верхней балки

**1 трещина**

RA-22550

СНЭ – 26317 ч.

**Срок службы – 35 лет**

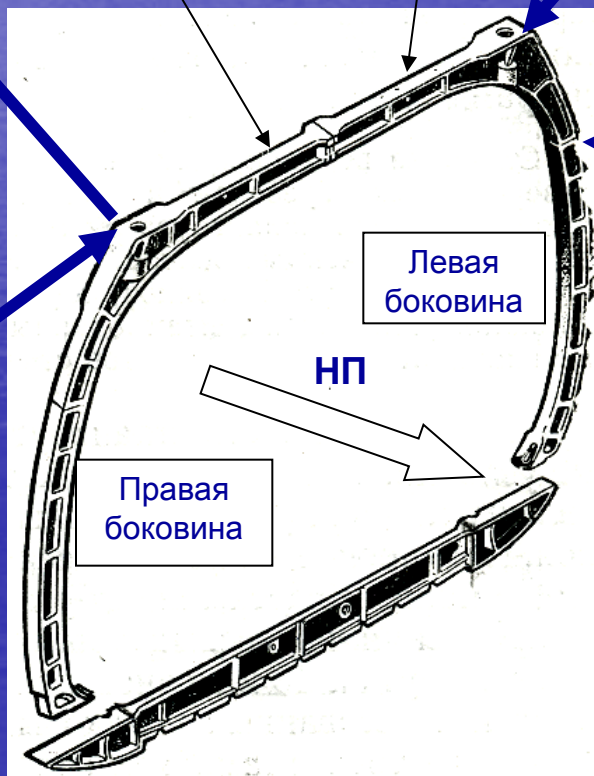
Узел крепления редукторной  
рамы к правой половине  
верхней балки

**3 трещины**

**RA-24470 – 18 лет**

**RA-25590 – 22 года**

**RA-22341 – 38 лет**

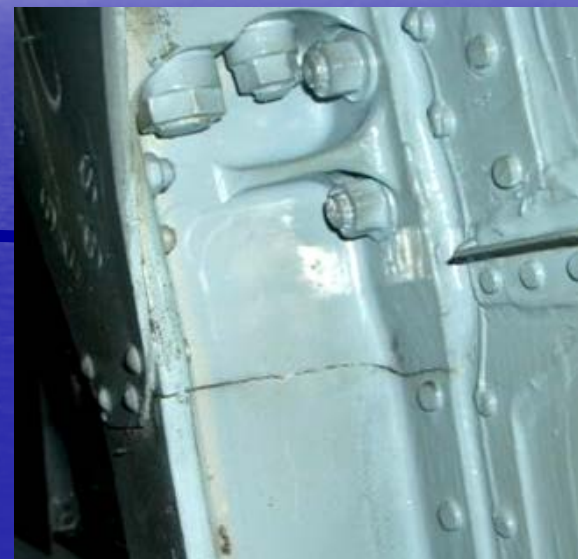
Стык левой половины верхней балки  
с левой боковиной

**4 трещины**

**RA - 24678 – 31 год**

**RA - 22404 – 37 лет**

**RA - 22189 – 39 лет**

**RA – 24644 – нет данных**

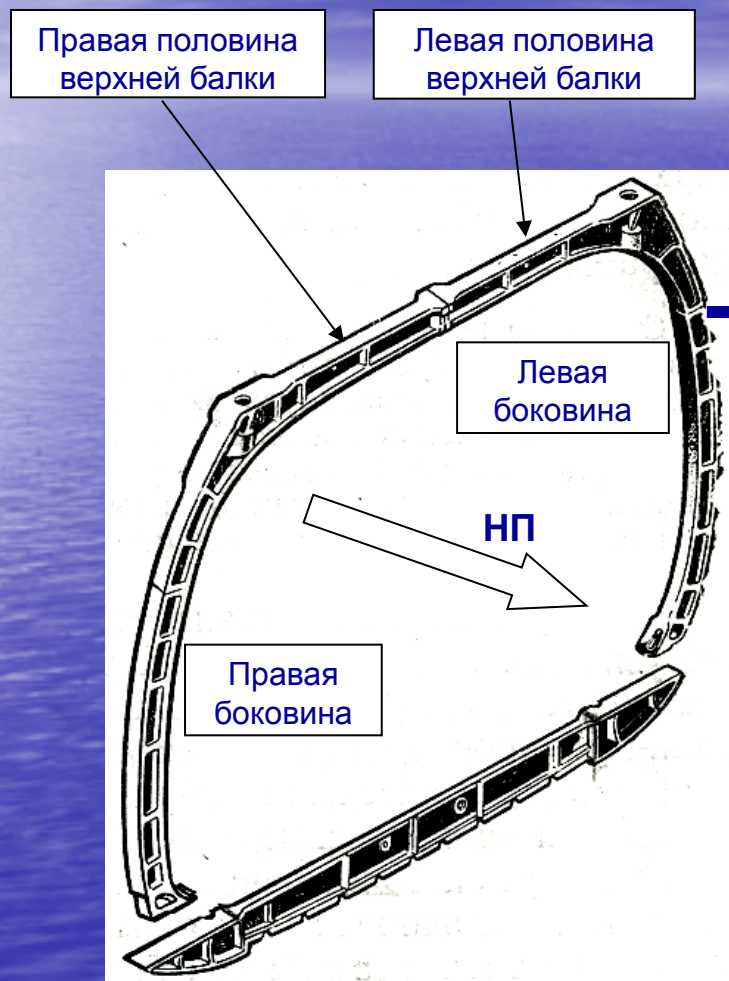
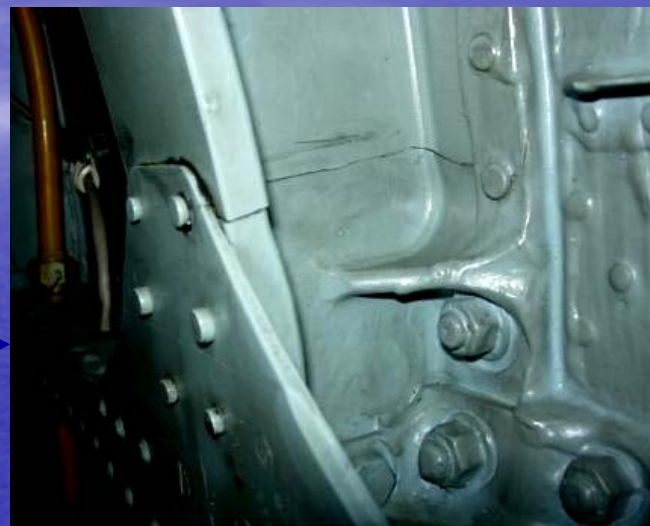
Стык левой половины верхней балки с левой боковиной  
**4 трещины**

RA-25543 – 7 лет  
RA-22418 – 10 лет  
RA-27057 – 16 лет  
RA-25829 – 27 лет

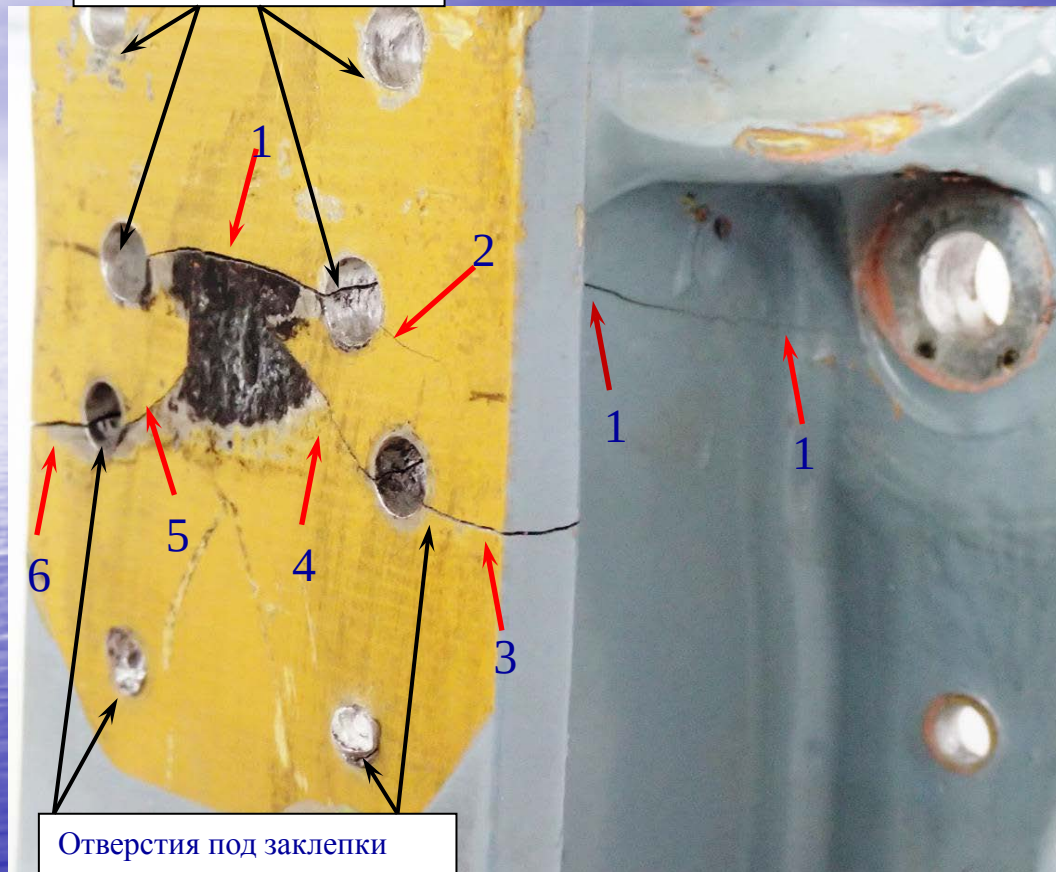
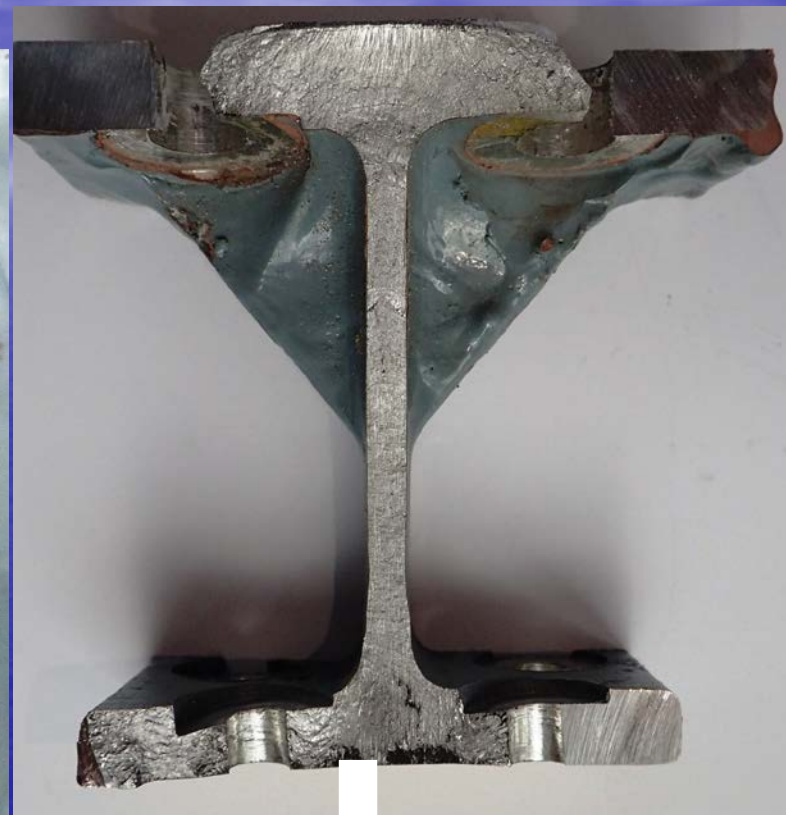
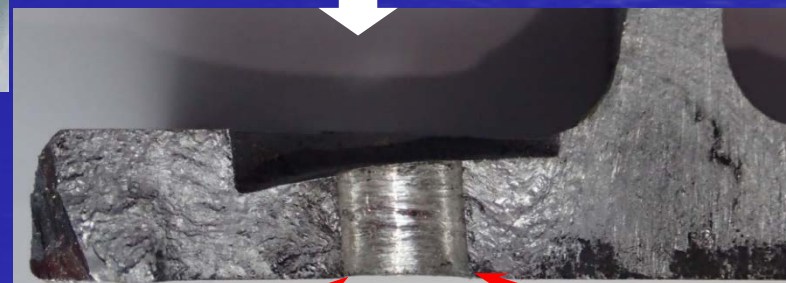
## Разрушение шпангоута №10 ЦЧФ вертолета Ми-8МТВ-1 RA-22418

Отверстия под болты

Отверстия под заклепки

Очаги

Вертолет Ми-8МТВ-1 RA-22418 (зав. № 96577) изготовлен в 2005 году, СЧЭ – 3894 часа, 5440 посадок, 10 лет с даты изготовления, ремонтов не имел

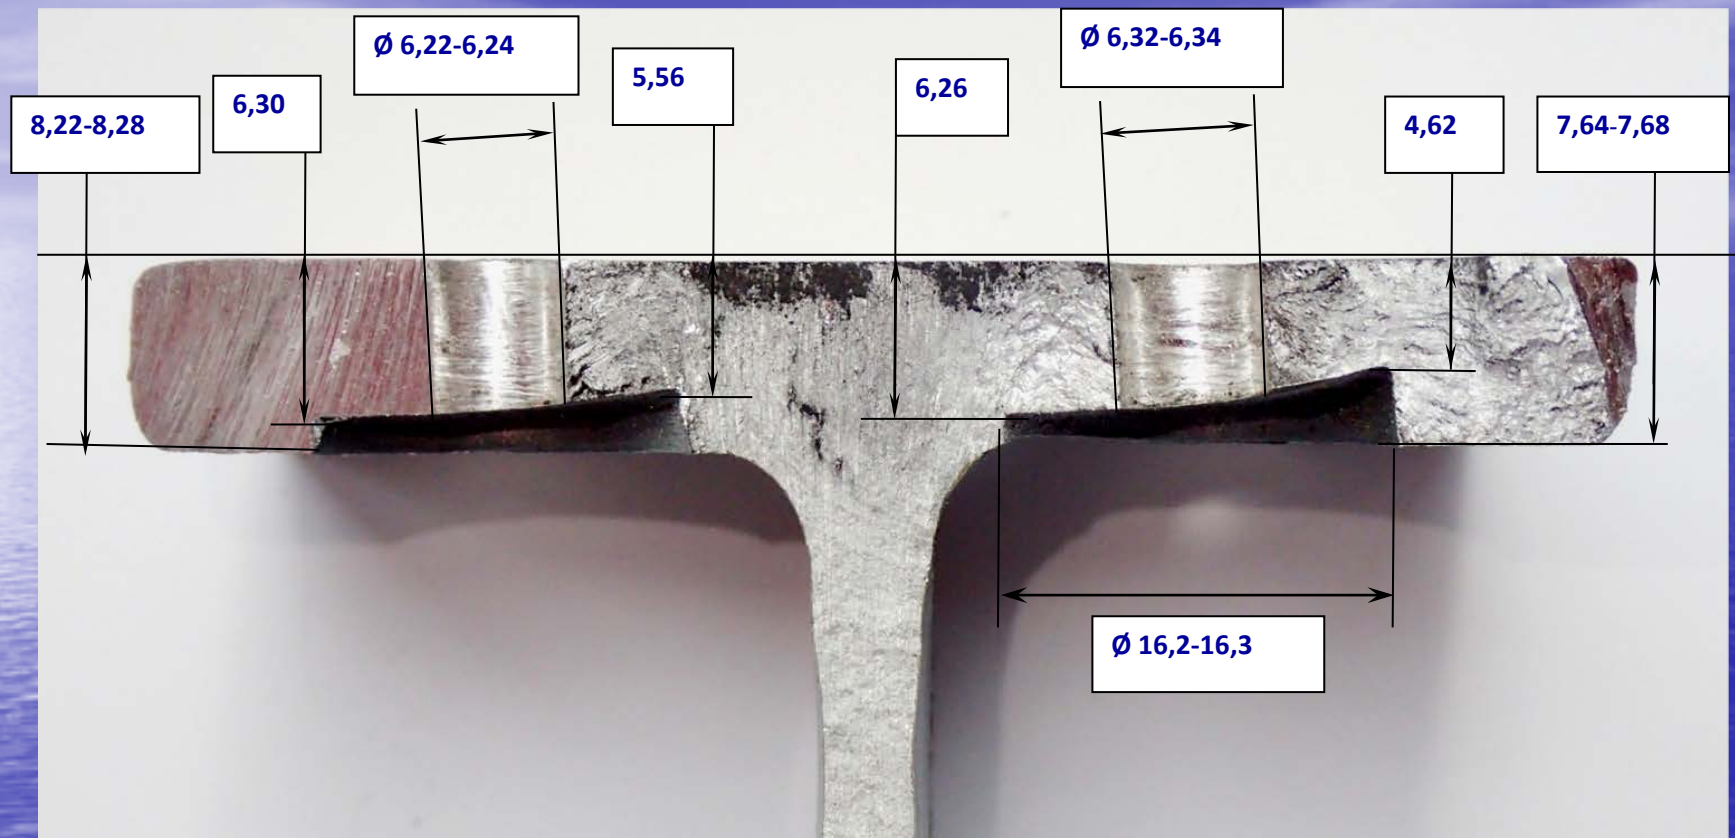
## Результаты измерений геометрических размеров шпангоута № 10 ЦЧФ вертолёта Ми-8МТВ-1 RA-22418

Левая боковина шпангоута № 10 ЦЧФ вертолёта RA-22418 изготовлена с рядом существенных отклонений от требований чертежа, что снизило сопротивление усталости его конструкции. Момент сопротивления изгибу фактического сечения составил  $W \approx 25 \text{ см}^3$ , а заданного чертежом -  $W \approx 31 \text{ см}^3$ . Следовательно, возникавшие от эксплуатационных нагрузок напряжения от изгиба в сечении разрушенного шпангоута превышали примерно на 20 % напряжения в шпангоуте, изготовленном по чертежу

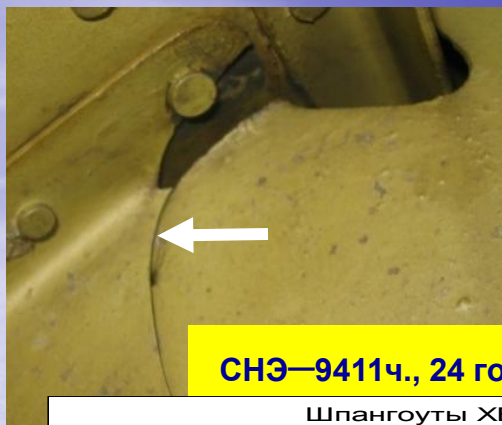
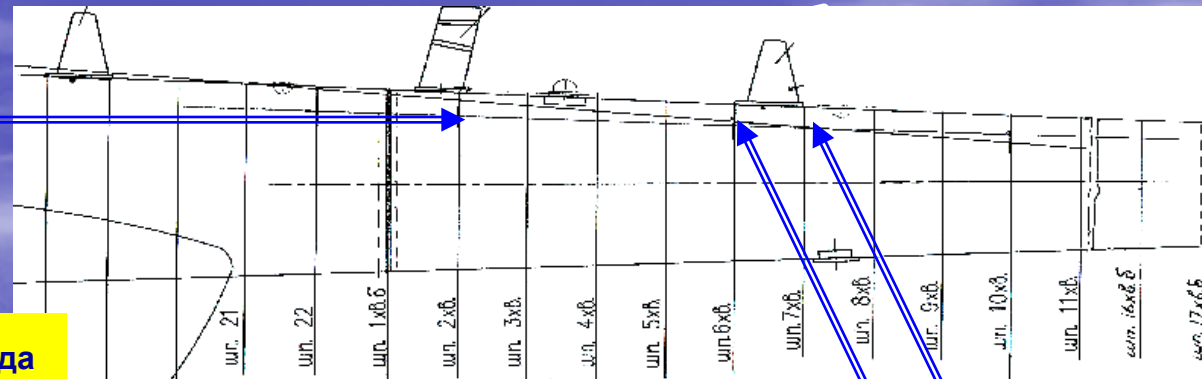
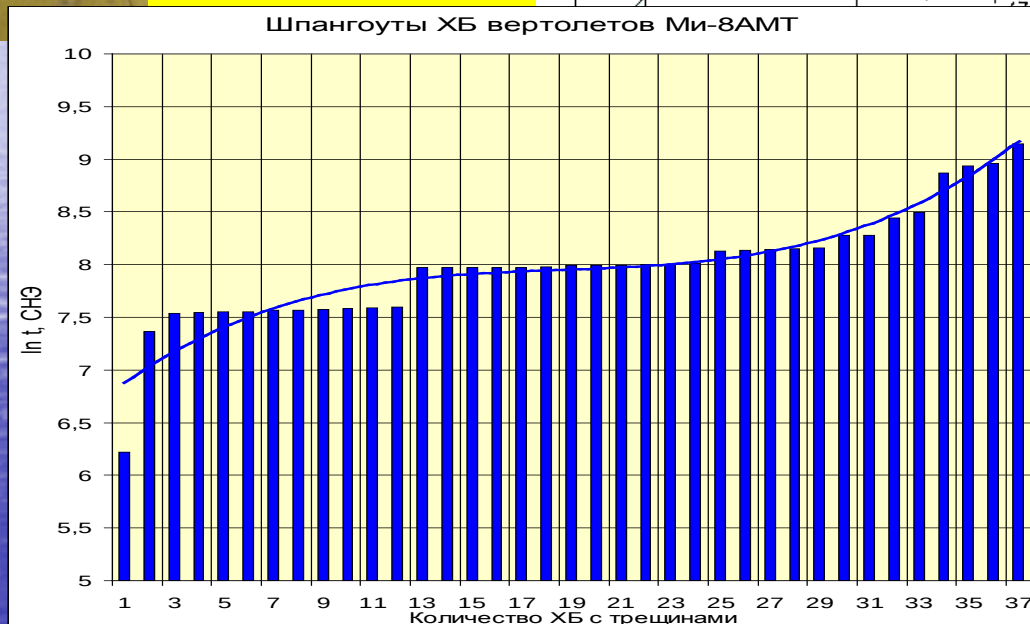
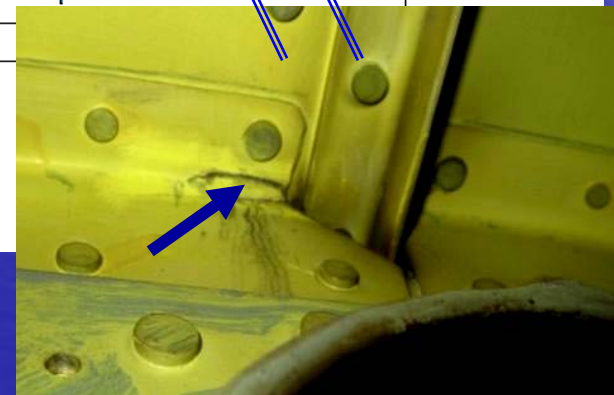
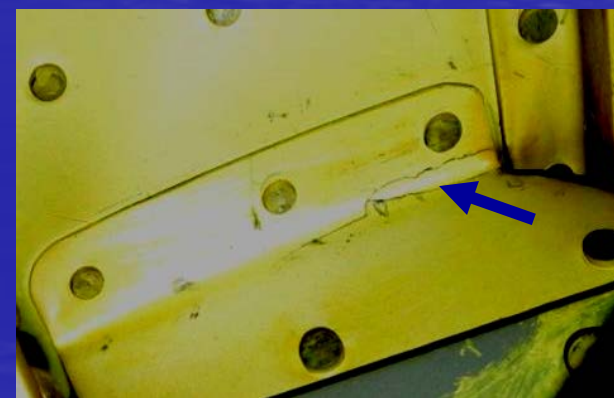
Всего выявлено:  
на 31 вертолете 63 шпангоута с трещинами,  
из них 26 вертолетов со сроком службы 4-8 лет,  
5 вертолетов – со сроком службы 20-25 лет

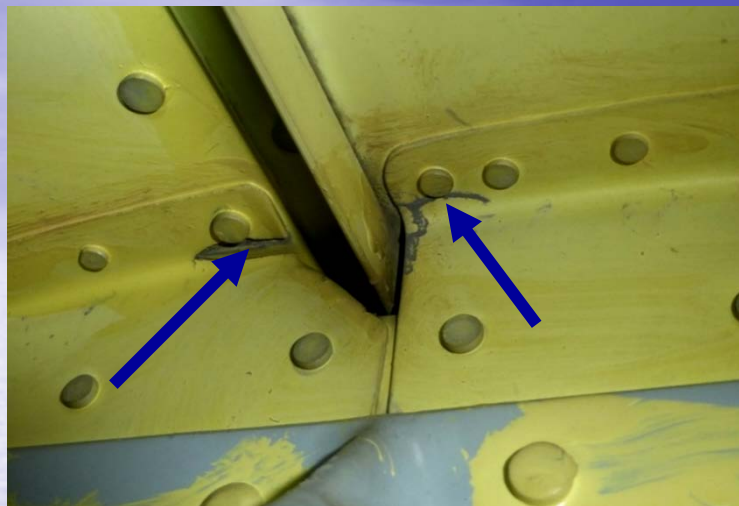
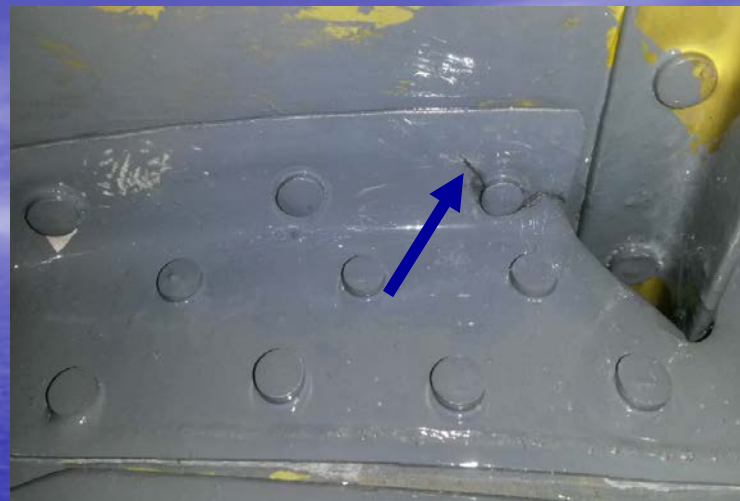
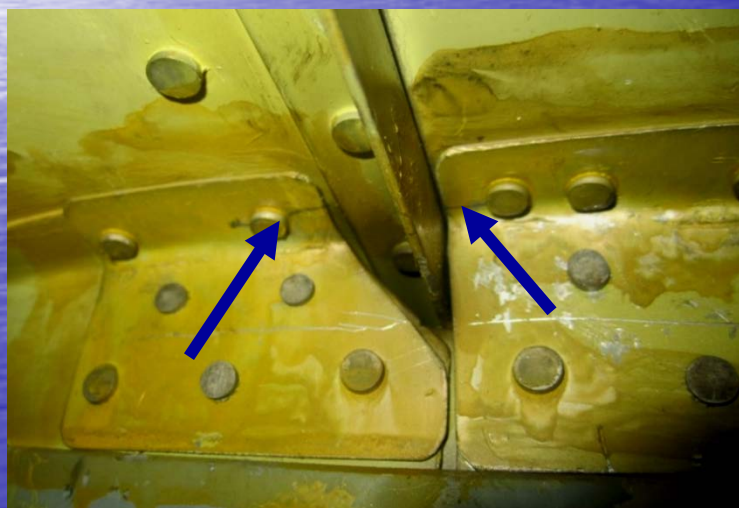
Первоначальные трещины на шп. № 6 ХБ вертолета Ми-8АМТ выявлены при наработке **СНЭ - 1905 часов** при оценке техсостояния вертолета. Установлены накладки.

При оценке техсостояния вертолета Ми-8АМТ при очередном подтверждении его ресурса вновь выявлены трещины по ремонтным накладками на шп. № 6 ХБ при наработке **СНЭ - 3490 часов**.

При оценке техсостояния вертолета Ми-8АМТ при очередном подтверждении его ресурса вновь выявлены трещины по ремонтным накладками на шп. № 6 ХБ при наработке **СНЭ - 3992 часа**.

В соответствии с Решениями Разработчика осмотр данной зоны должен был выполняться с периодичностью 25 часов

Установлены накладки в соответствии с бюл.№АМТ3090-БУ-АБ.

Установлены накладки в соответствии с бюл.№АМТ5046-БУ-Г

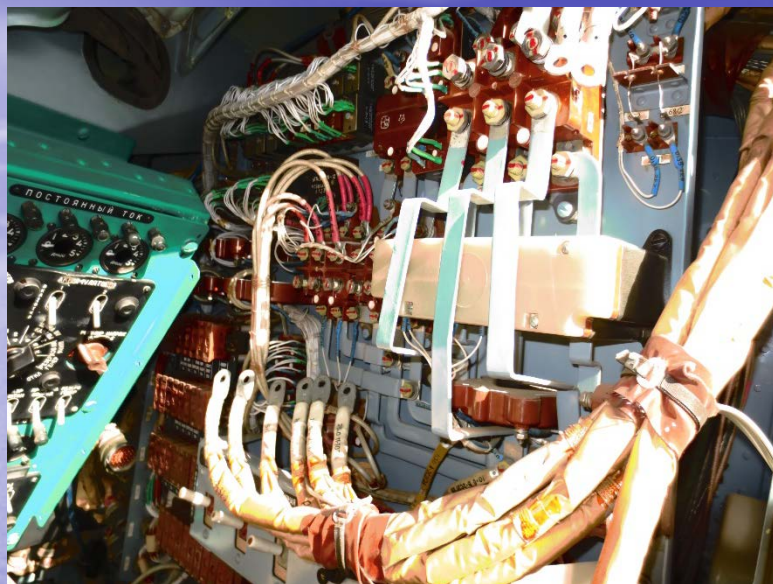
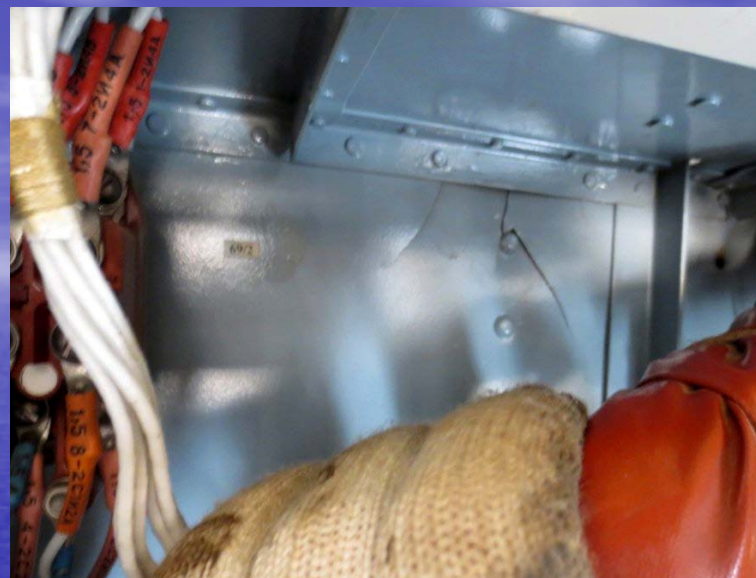
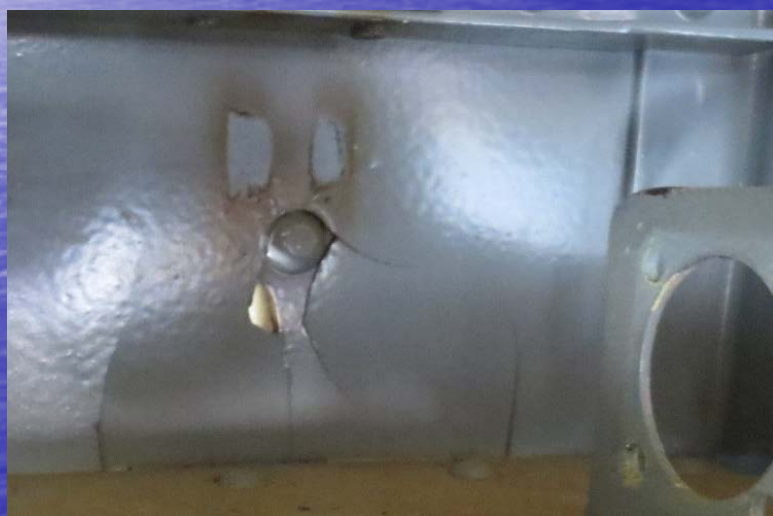
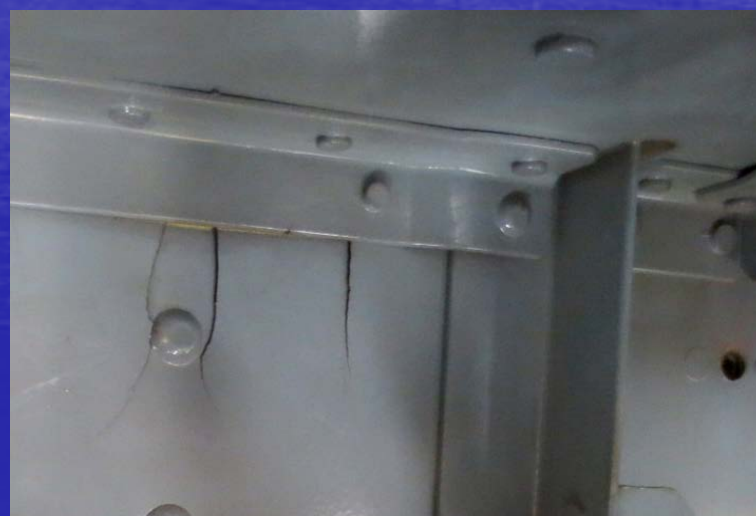
Всего выявлено:  
24 трещины на шпангоутах № 5Н восьми вертолетов типа Ми-8АМТ,  
из них 5 вертолетов со сроками службы 6-7 лет, 3 – со сроками службы 23-24 года
