# ОБОСНОВАНИЕ ВОЗМОЖНОСТИ И НЕОБХОДИМОСТИ ПРОДОЛЖЕНИЯ ЭКСПЛУАТАЦИИ ВЕРТОЛЕТОВ Ми-8 СО СРОКОМ СЛУЖБЫ БОЛЕЕ 25 ЛЕТ

Казань, ноябрь 2018

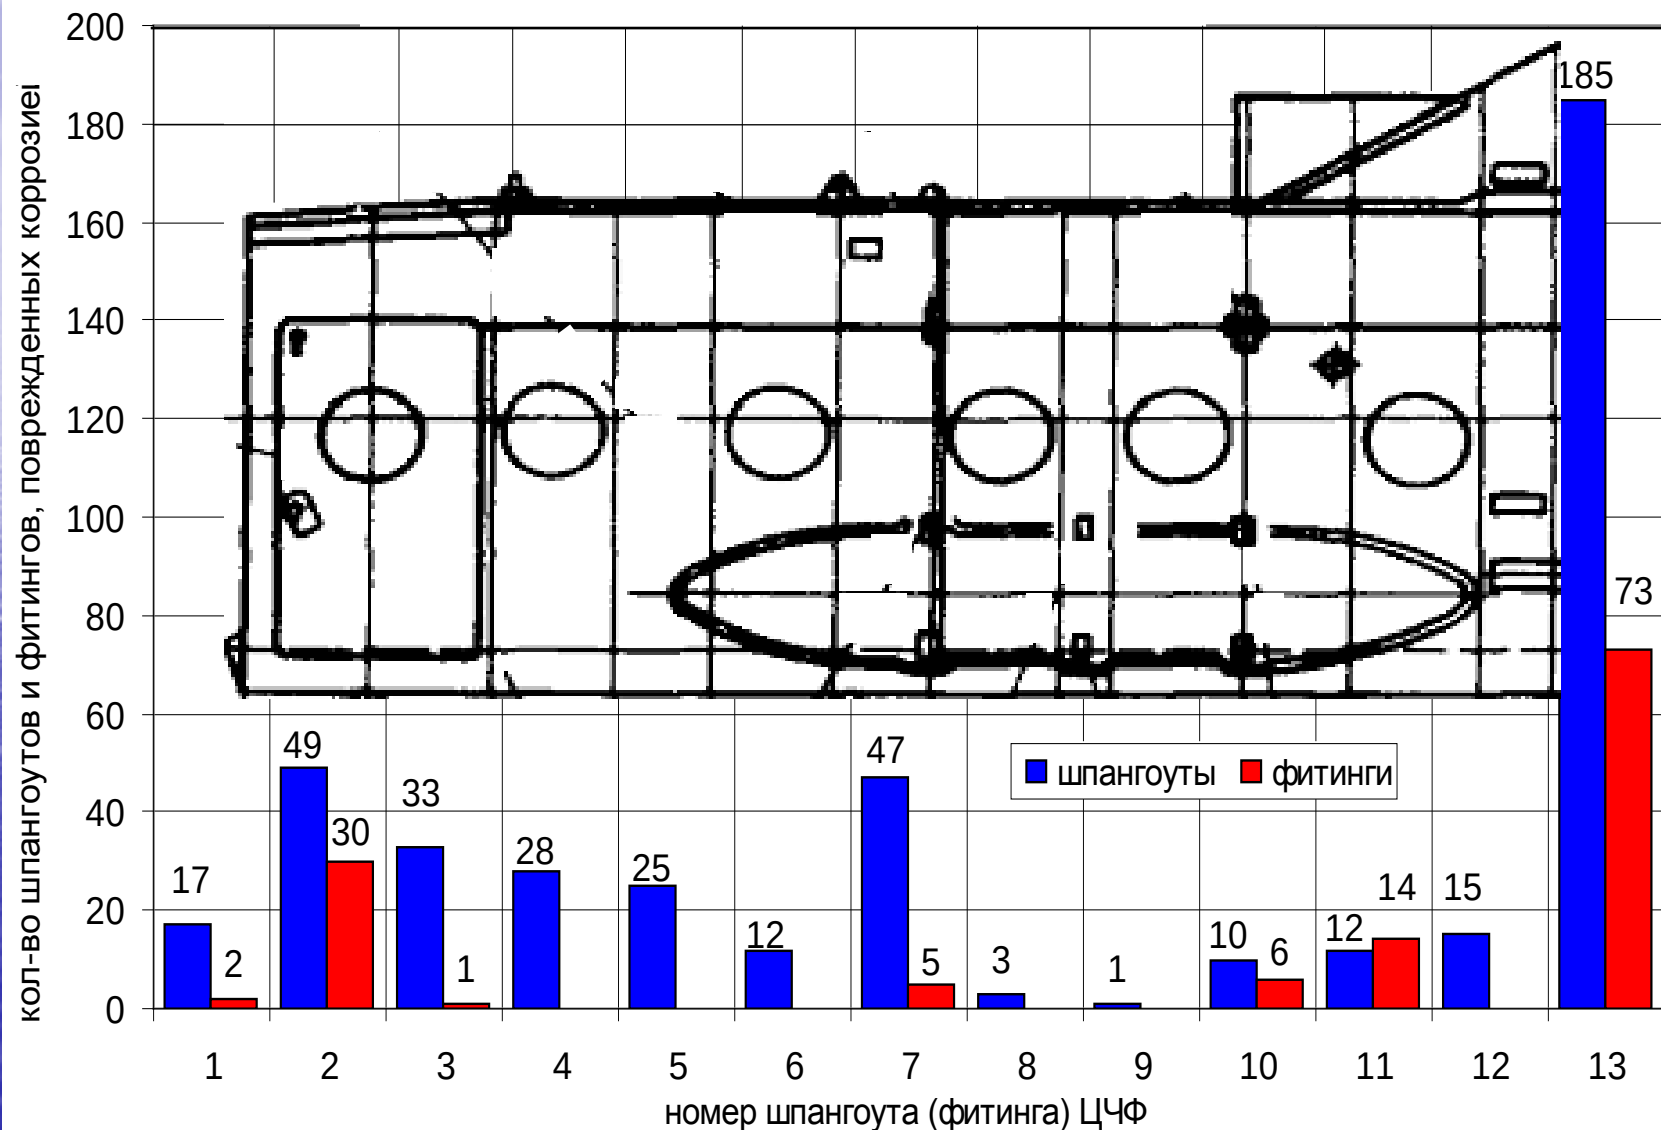
# СХЕМА ЦЧФ МЕЖДУ ШПАНГОУТАМИ № 1-13 И РАСПРЕДЕЛЕНИЕ КОЛИЧЕСТВА ПОВРЕЖДЕННЫХ КОРРОЗИЕЙ 2-ГО УРОВНЯ ШПАНГОУТОВ И ФИТИНГОВ ЦЧФ ВЕРТОЛЕТОВ ТИПА Ми-8

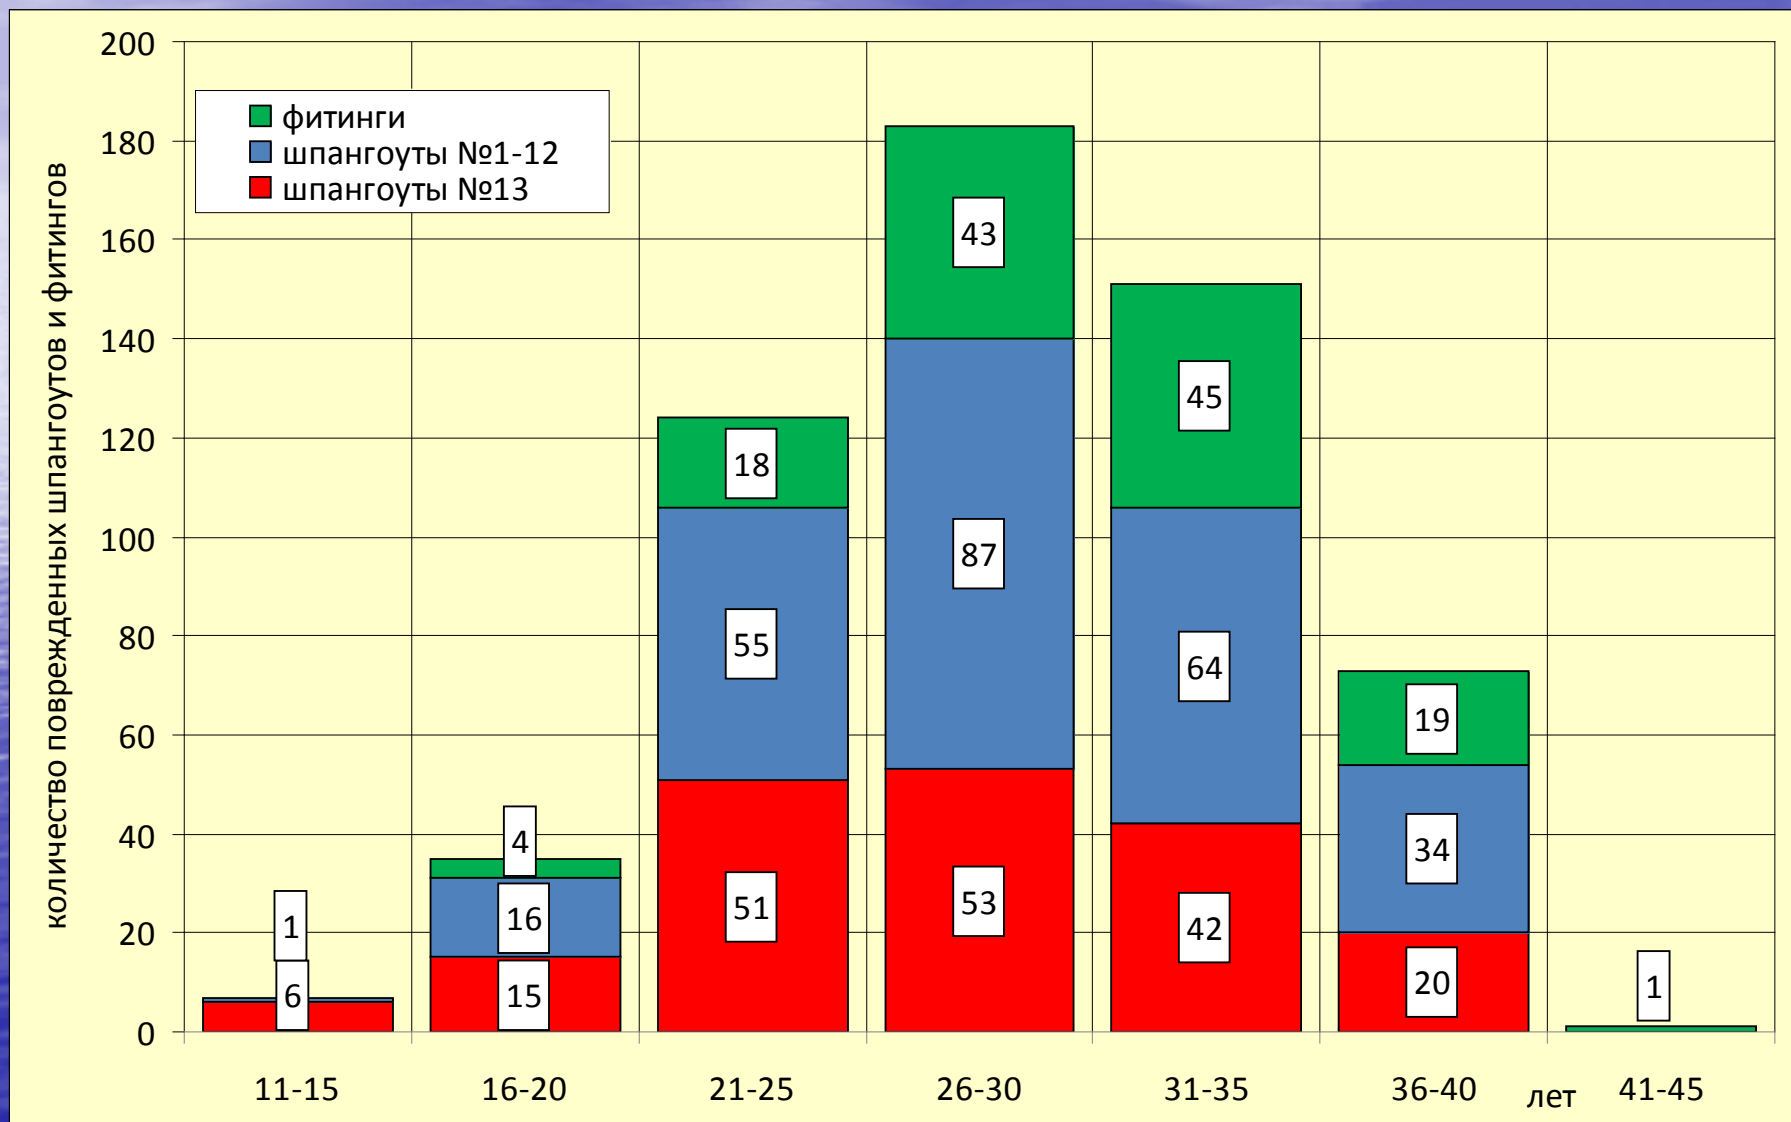
18

# РАСПРЕДЕЛЕНИЕ КОЛИЧЕСТВА ПОВРЕЖДЕННЫХ КОРРОЗИЕЙ 2-ГО УРОВНЯ ШПАНГОУТОВ И ФИТИНГОВ ЦЧФ ПО ИНТЕРВАЛАМ СРОКА СЛУЖБЫ ВЕРТОЛЕТОВ ТИПА Ми-8

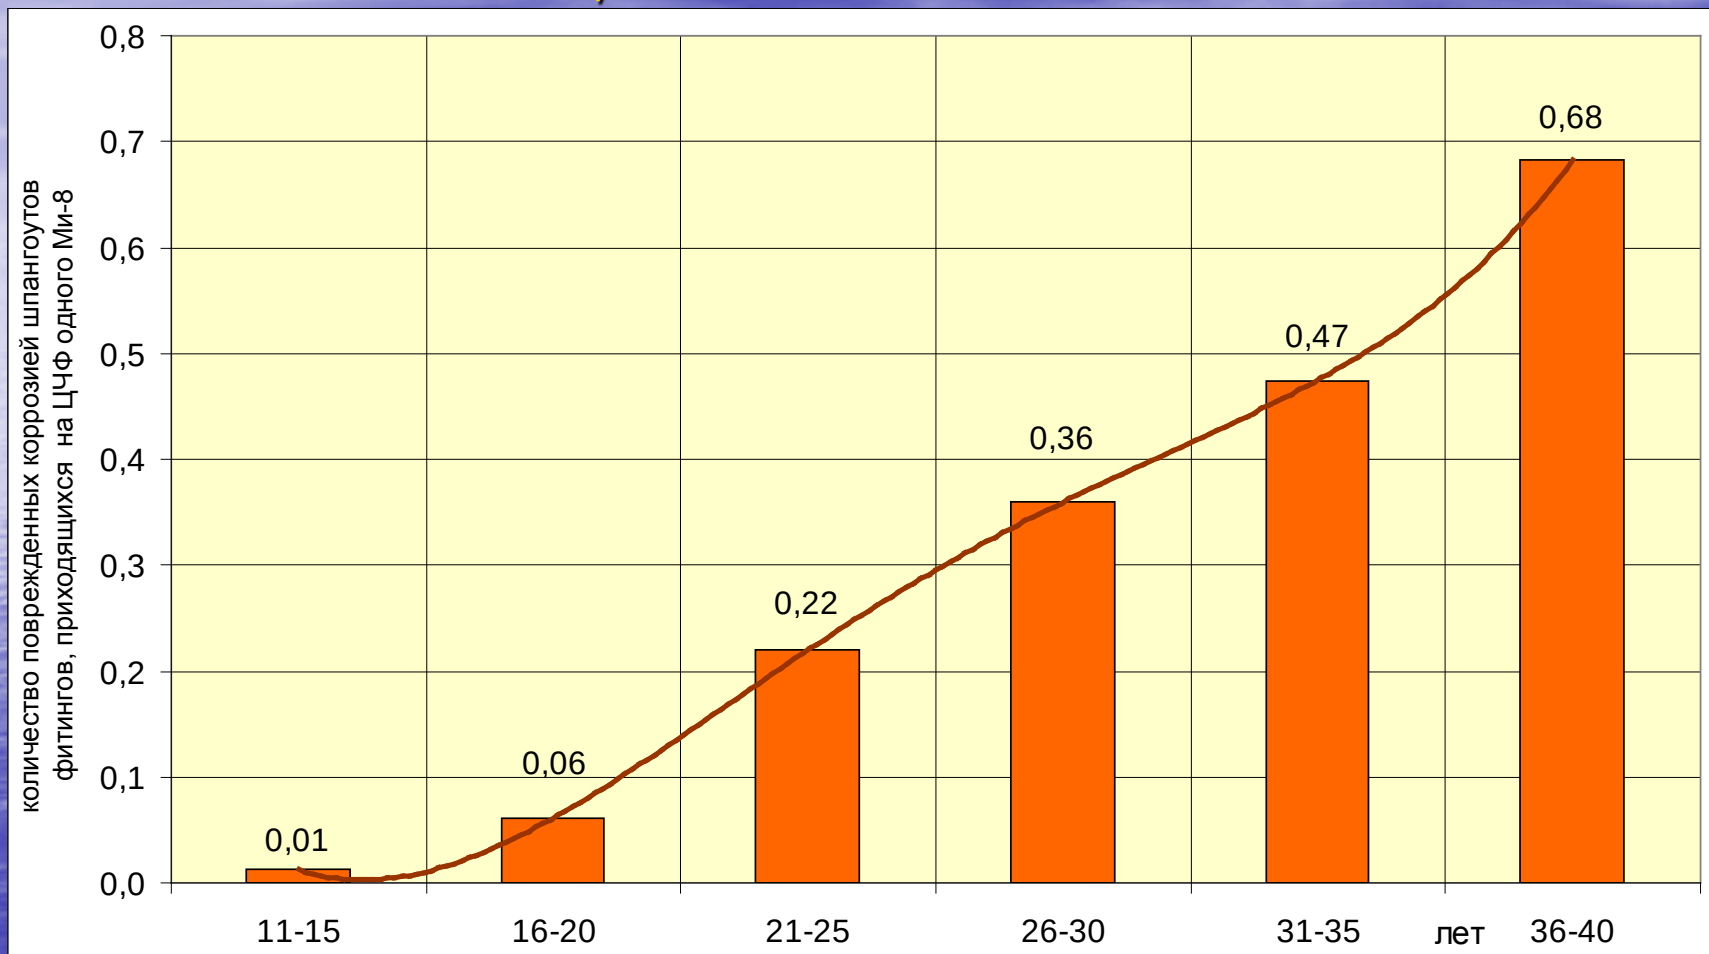
# ИЗМЕНЕНИЕ КОЛИЧЕСТВА ПОВРЕЖДЕННЫХ КОРРОЗИЕЙ 2-ГО УРОВНЯ ШПАНГОУТОВ И ФИТИНГОВ ЦЧФ, ПРИХОДЯЩИХСЯ НА ОДИН ВЕРТОЛЕТ ТИПА Ми-8, С УВЕЛИЧЕНИЕМ СРОКА СЛУЖБЫ 19

Существующая система поддержания летной годности позволяет сохранять удовлетворительное коррозионное состояние элементов конструкции фюзеляжа из алюминиевых сплавов вертолетов Ми-8 в течение не менее сорока лет эксплуатации

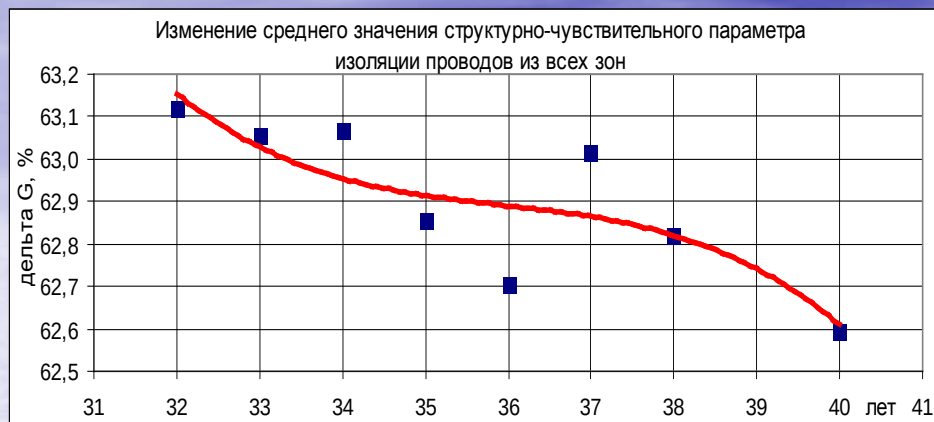
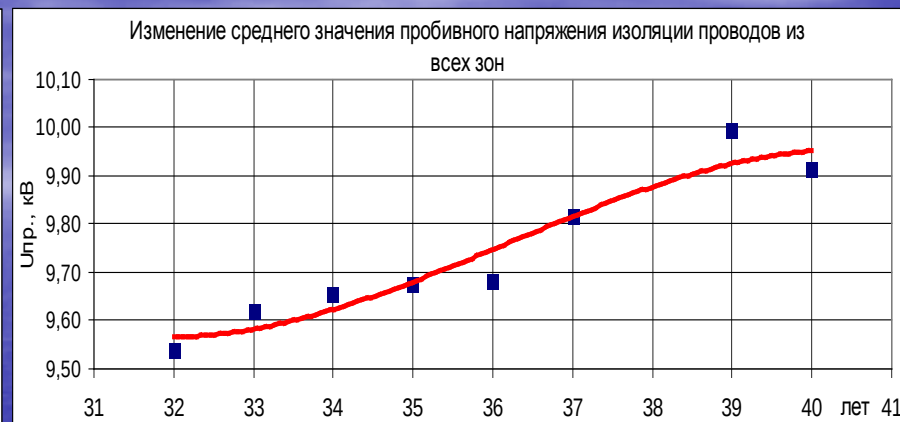
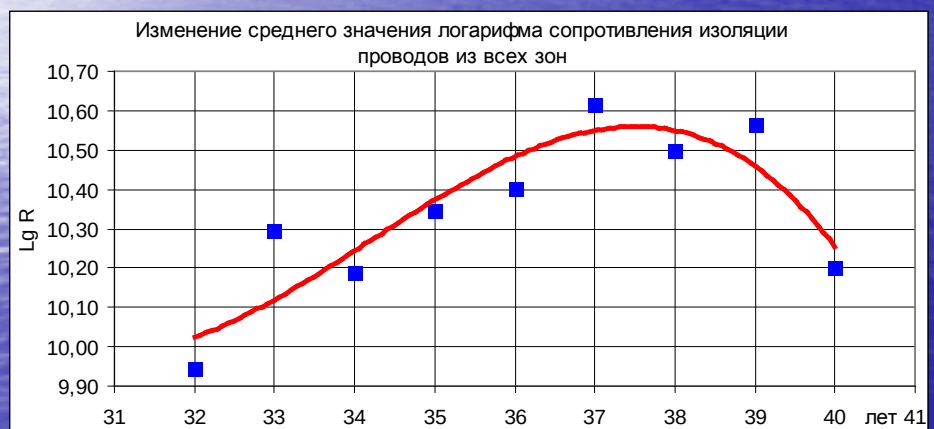
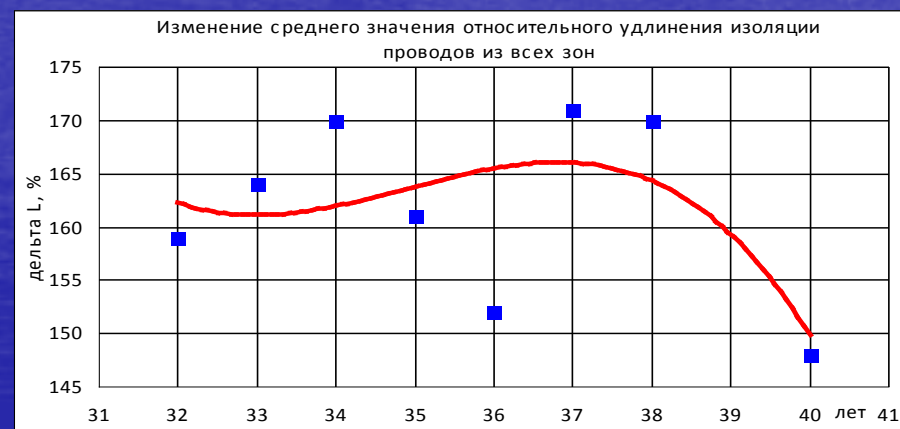
20

# Изменение средних значений параметров изоляции проводов марки БПВЛ из поливинилхлоридного пластика по сроку службы

Анализ результатов лабораторных исследований 104-х комплектов образцов проводов марки БПВЛ, отобранных в различных зонах фюзеляжа вертолетов типа Ми-8 в течение 2011...2015 гг., показал, что провода марки БПВЛ жгутов несъемной части БЭС вертолетов типа Ми-8 могут эксплуатироваться с назначенным сроком службы не менее 40 лет

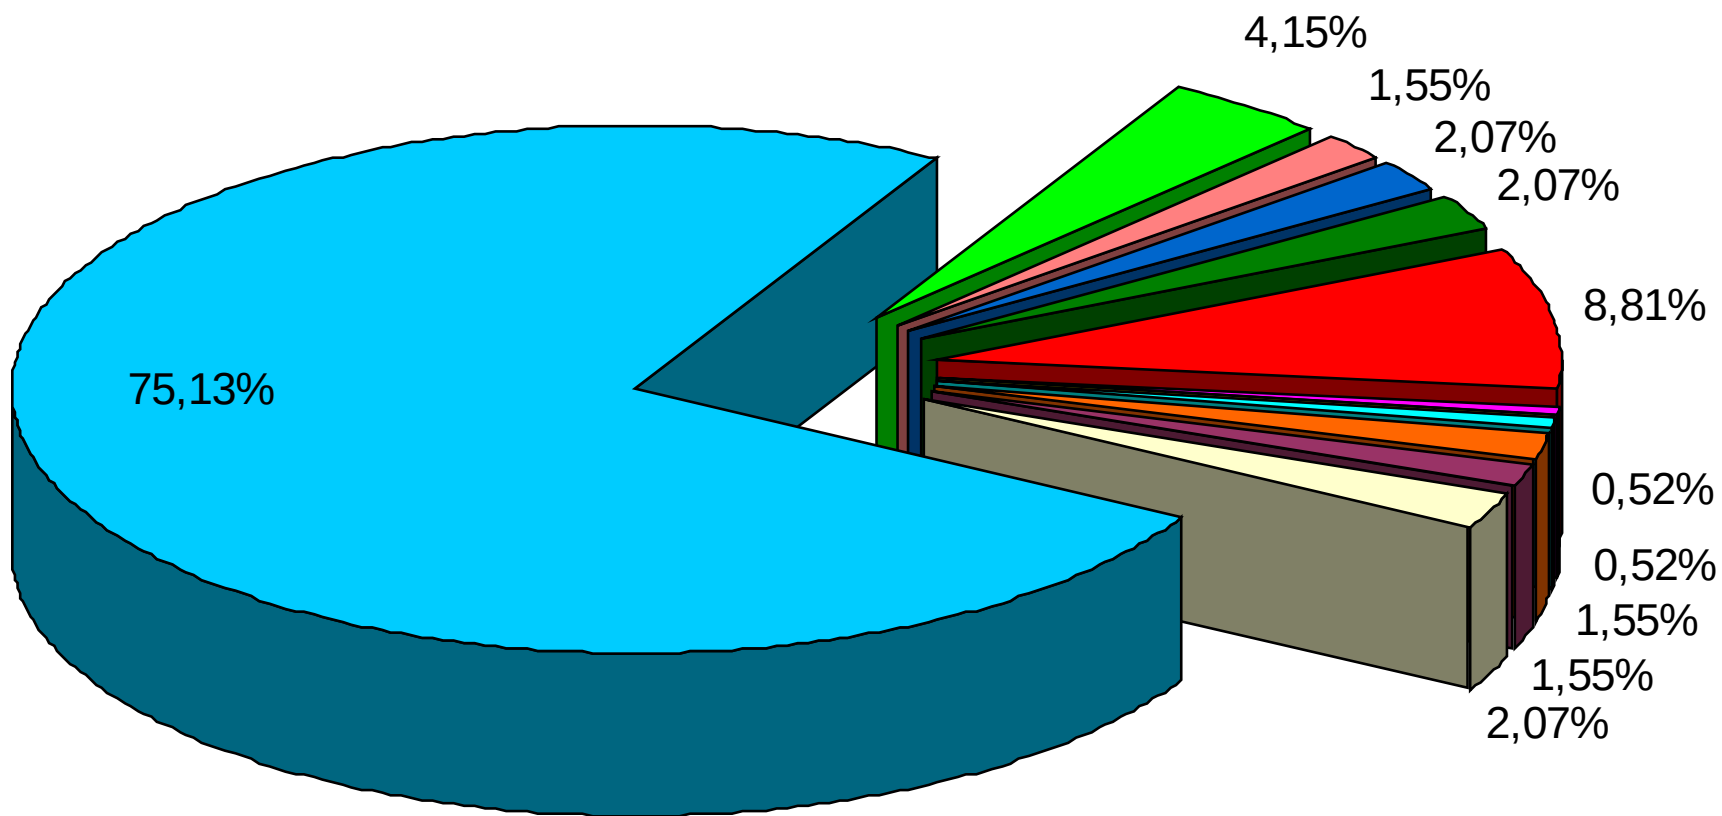
21

Распределение 193-х исследованных комплектов проводов марки БПВЛ  
вертолетов типа Ми-8 по подтвержденным срокам службы

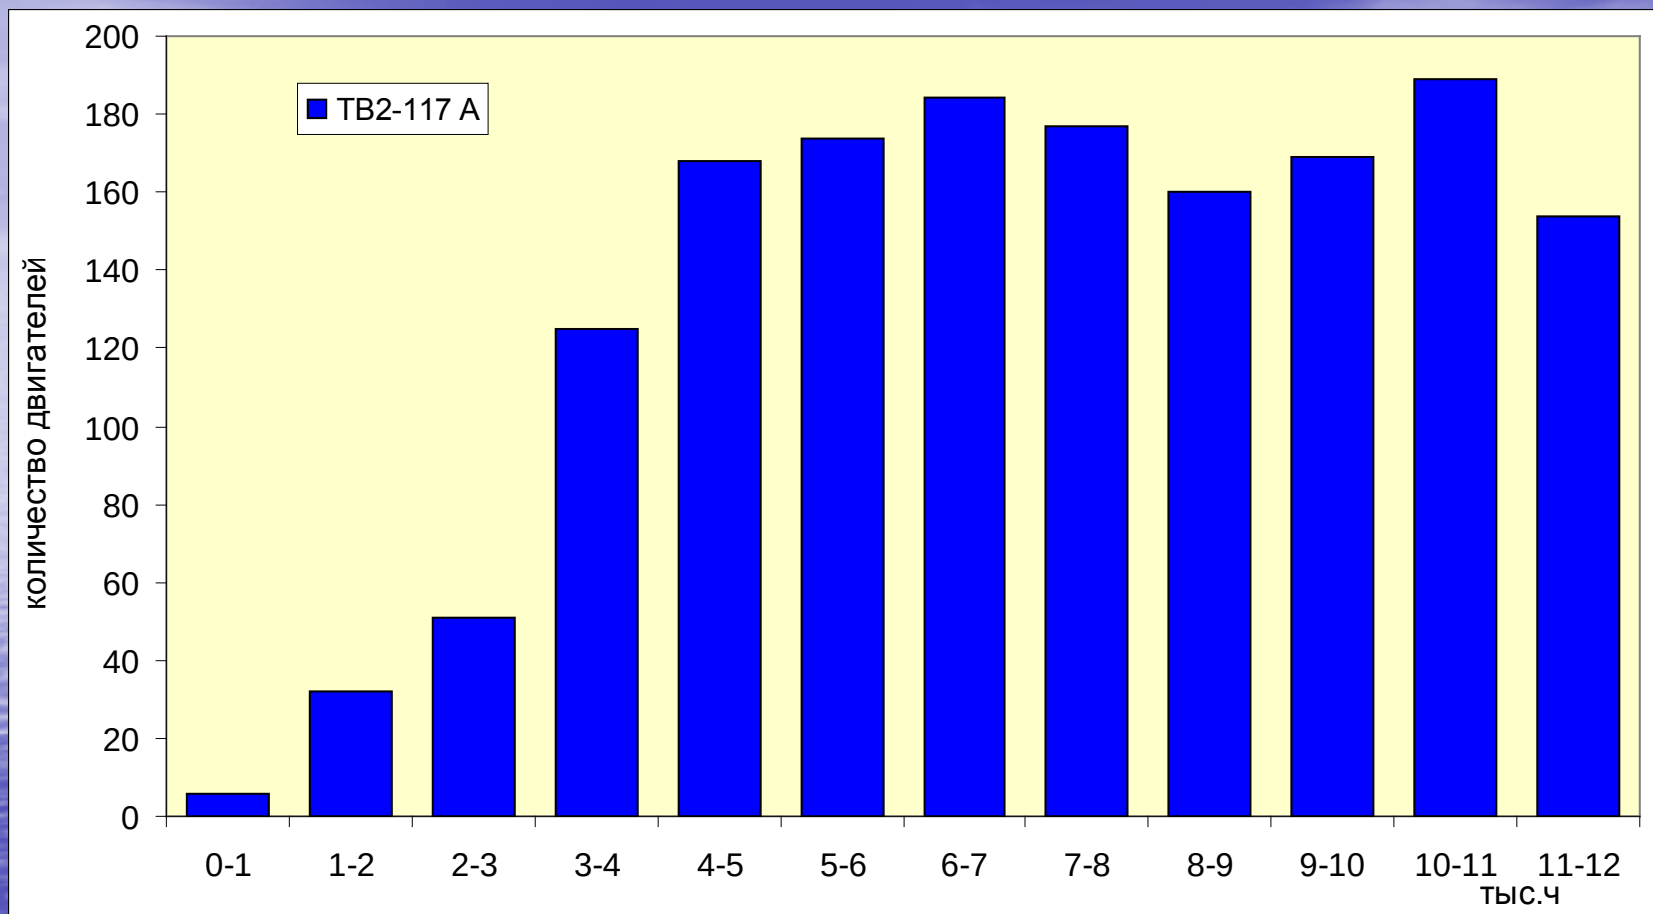
## Распределение наработки СНЭ двигателей типа ТВ2-117

65 % двигателей ТВ2-117 отработали более половины назначенного ресурса (12 тыс. часов). При сохранении годовой наработки парка вертолетов типа Ми-8 на уровне 2017 года прогнозируемое количество двигателей, ежегодно по наработке достигающих величины назначенного ресурса – 65-70. Остатка ресурса двигателей при этом достаточно для не менее 10 лет эксплуатации
